Report No. WMAI-D-20260904-B300-2488

# Wind Monitor AI 日次観測レポート

Daily Observation Report

山梨工場

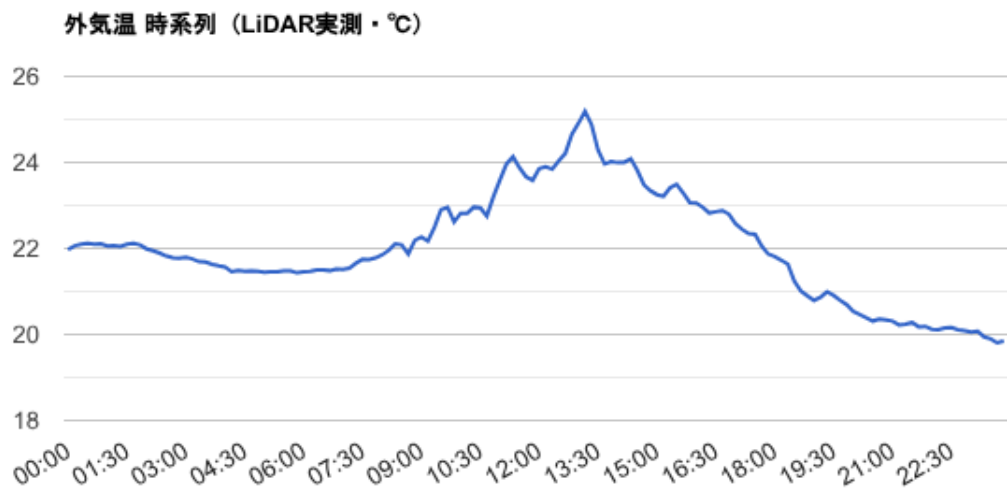
外気温 時系列グラフ (LiDAR実測)

| 外気温 最低／最高<br>Ambient Temp. Min/Max | 19.8 °C ／ 25.2 °C |

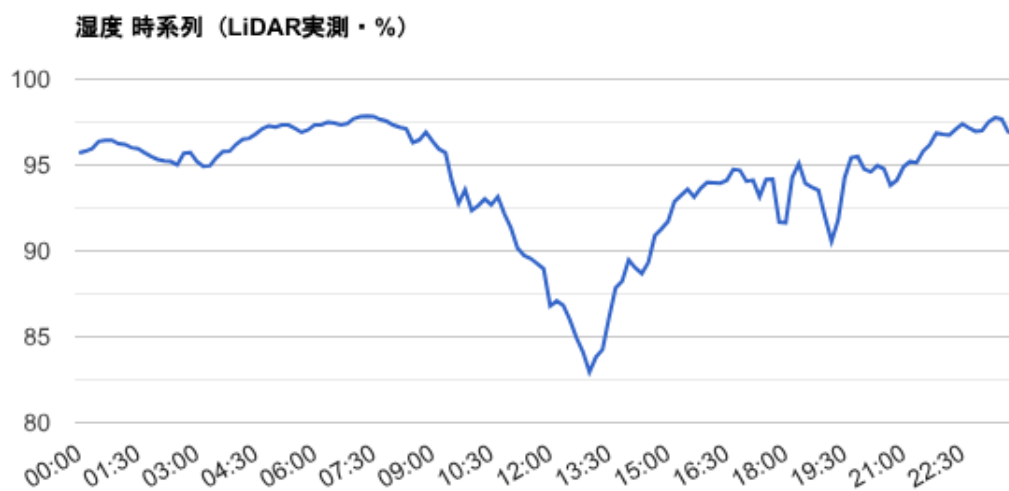
## 湿度 時系列グラフ (LiDAR実測)

| 湿度 最大<br>Humidity Max | 97.9 % |

気象モデルでは気象現象（高湿度97.9%）が確認されましたが、Reliabilityは良好に維持されており、観測品質への明確な影響は確認されませんでした。
